Renovaid Project-bezoekverslag

Complex 73

Complex 73, 81 woningen te XXXXX

Auteur:	Sjoerd van de Blankevoort	Renovaid bv
Datum bezoek:	05-07-11	
Tevens aanwezig:	Joop	Timmerman
Corr.nr.	11192

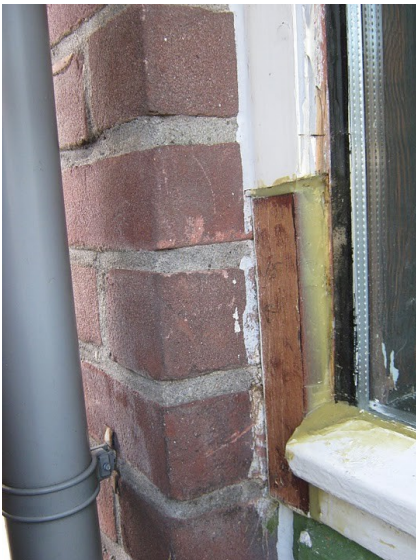
H2.

Foto 1: Laminaat. De neuslat is meegerepareerd en vastgelijmd. Er kan hier spanning op het glas ontstaan.

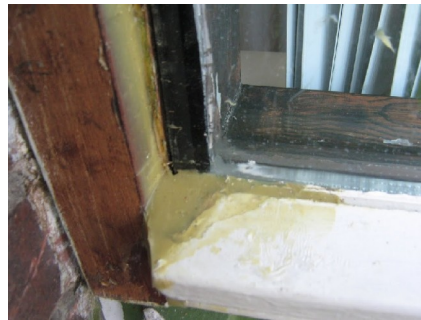
Detail.

Foto 2: Door werking van hout en luchtverplaatsing in de kamer kan, doordat de Renoflex aan het glas hechtend is aangebracht, glasbreuk tot gevolg hebben. Het is wenselijk zowel de staande lat alsook de neuslat compleet te vervangen.

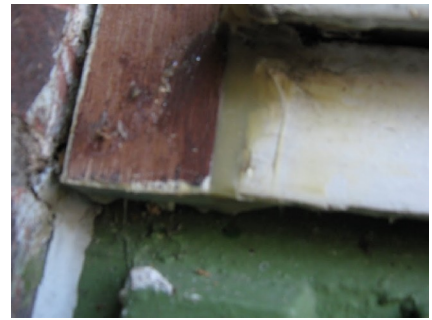
Naad.

Foto 3: Lijmnaad is voldoende breed.

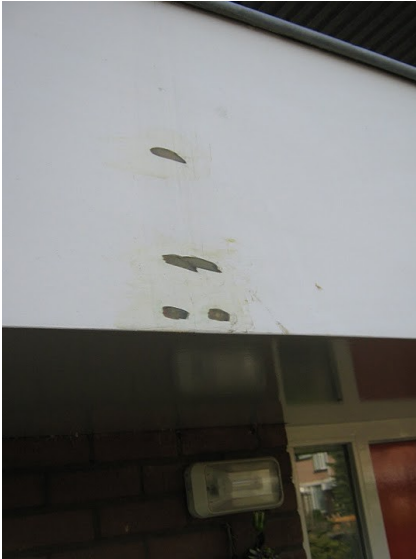
Idem.

Foto 1: Roestvorming wegschuren en plamuren met Renoflex geeft geen goede duurzame ondergrond. In dergelijke gevallen het paneel vervangen.

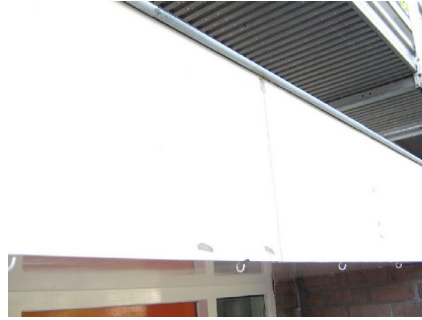
Foto 2: Idem. Vervangen. Ook omdat er onthechting is opgetreden.

Onthechting,

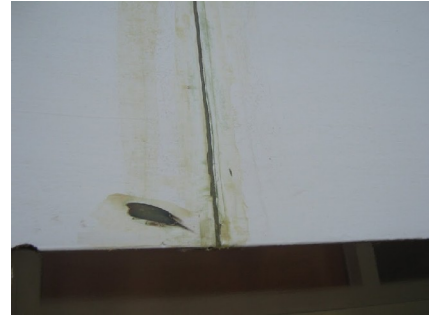
Foto 3: De minimale diepte voor een pastareparatie is 5 mm. Het is overigens niet aan te bevelen de panelen aan elkaar te verlijmen.

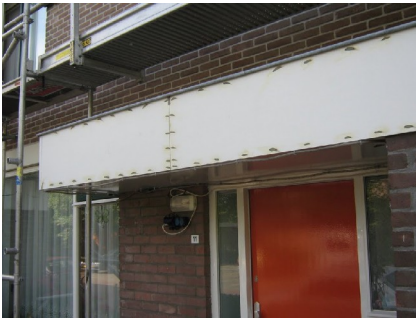
Foto 1: Overzicht. Hier kan schade ontstaan.

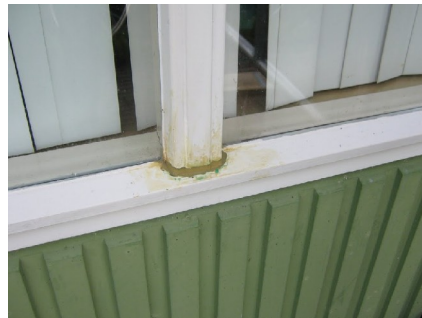
V1.

Foto 2: V1 netjes en strak gerepareerd. Het is overigens wel te hopen dat men diep genoeg freest, want de aansluiting tussen dorpel en stijl ligt natuurlijk een stuk dieper dan deze glaslat met stijl aansluiting.

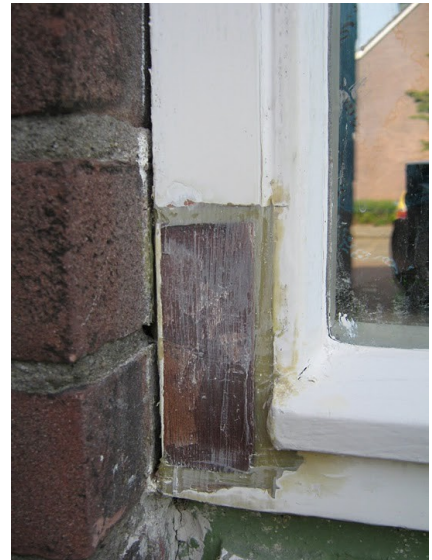
H2.

Foto 3: Laminaat (H2) goed uitgevoerd.
