RENOVAID

Inventarisatie rapport

Peellandstraat e.o.

Rapportnummer: 10310
Auteur: Sjoerd van de Blankevoort
In opdracht van: XXXXXXXXXXXX
Datum: 23-11-10 © Renovaid b.v.

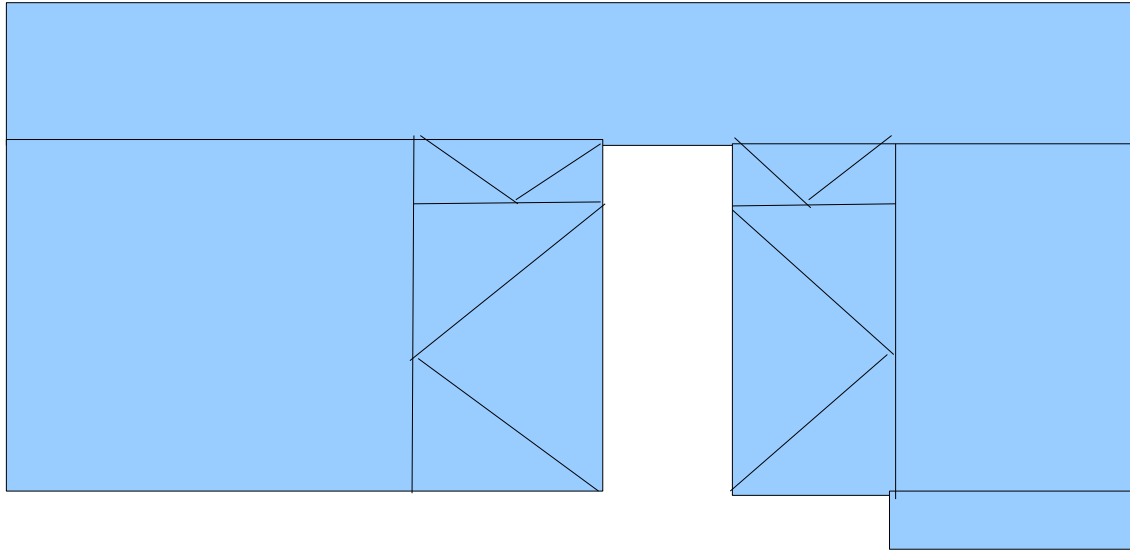
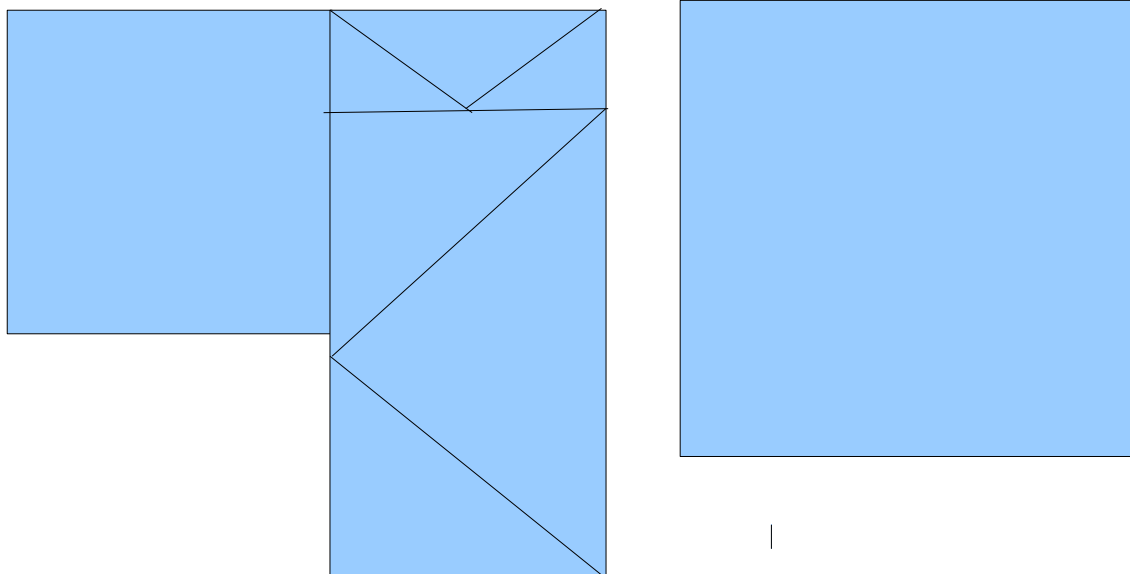
Geerestein 9 Achter

NIET TOEGANGELIJK

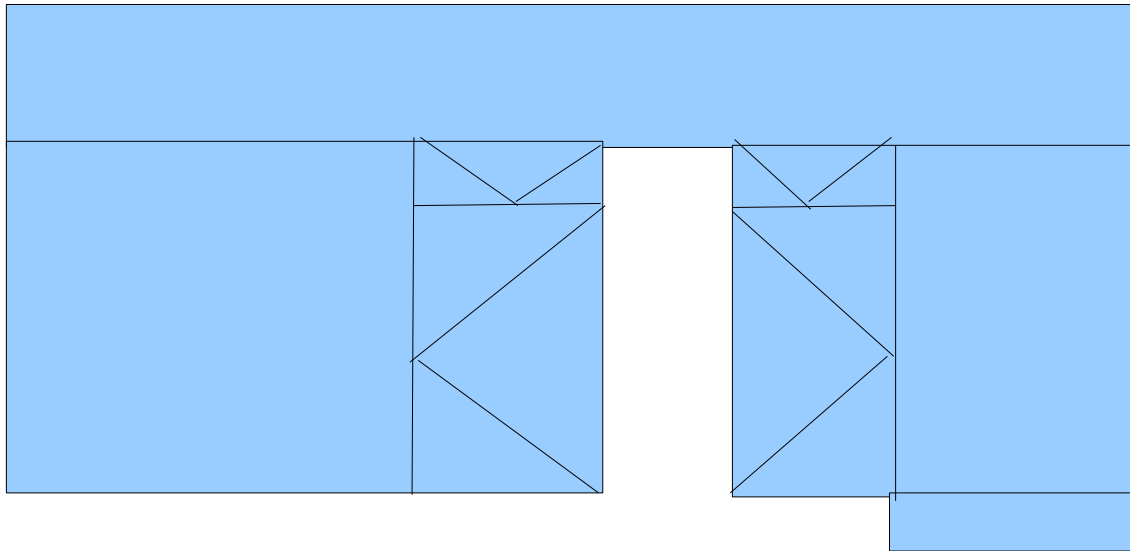
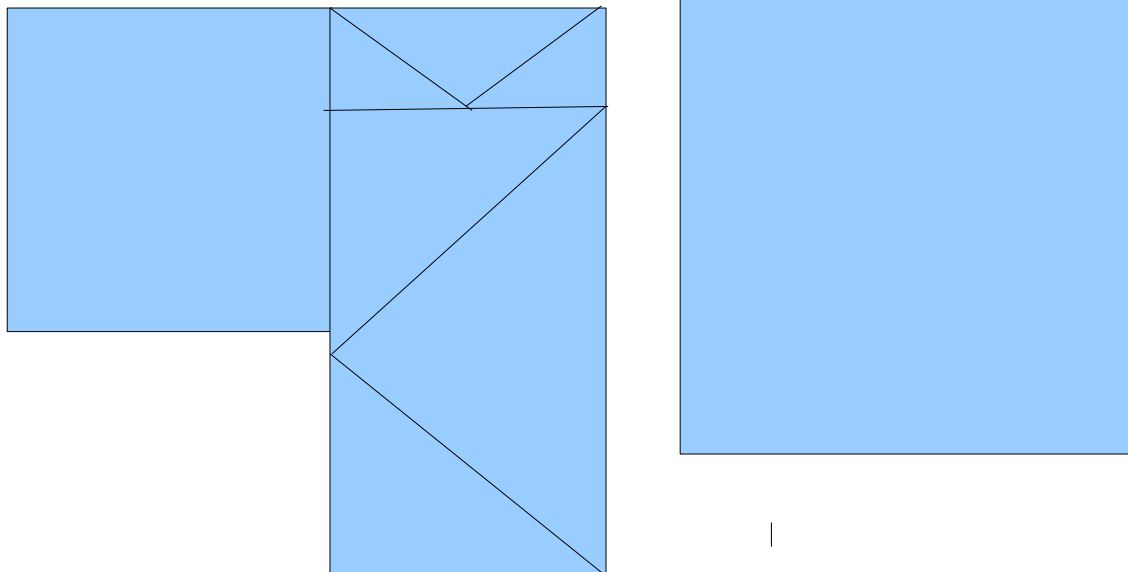
Geerestein 6 Achter

Niet toegankelijk.

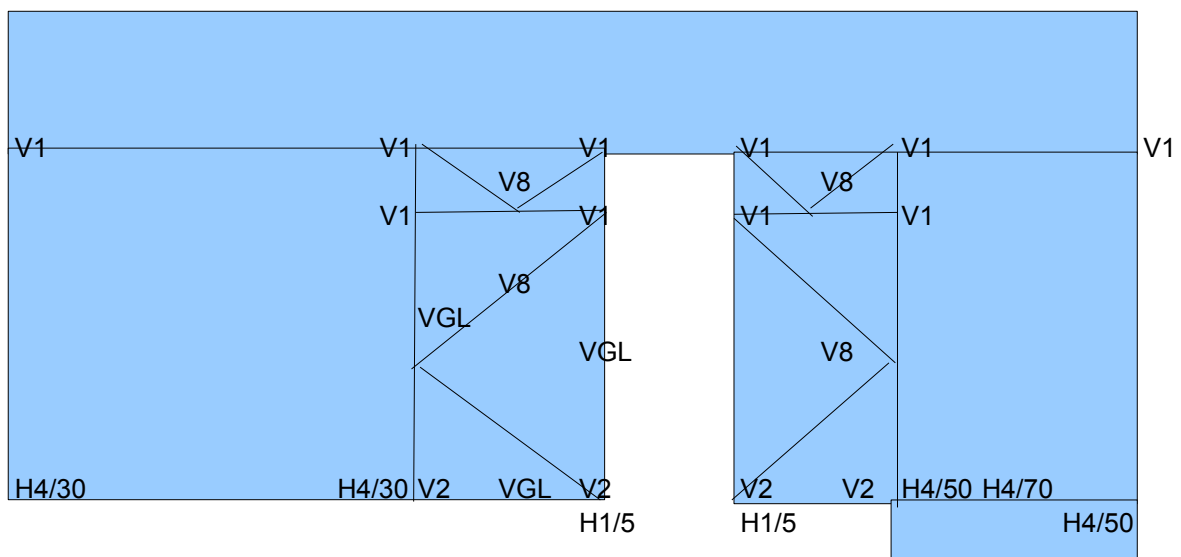
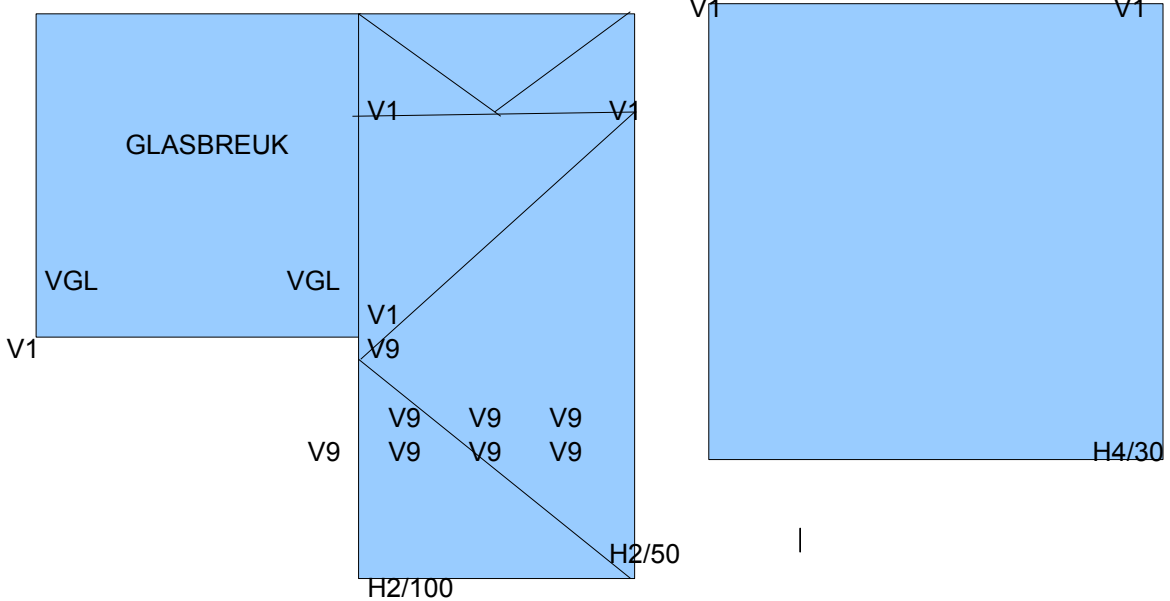
Geerestein 10 Achter

6 X MECHANISCHE BESCHADIGING (V9) OP DEUR

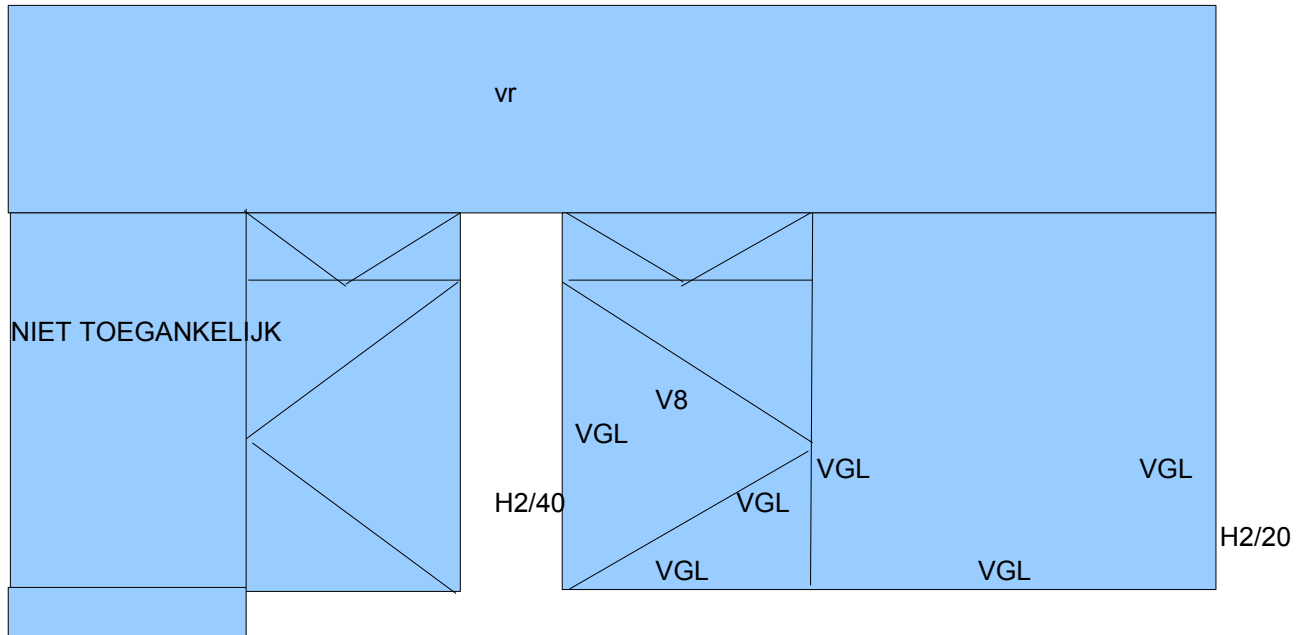
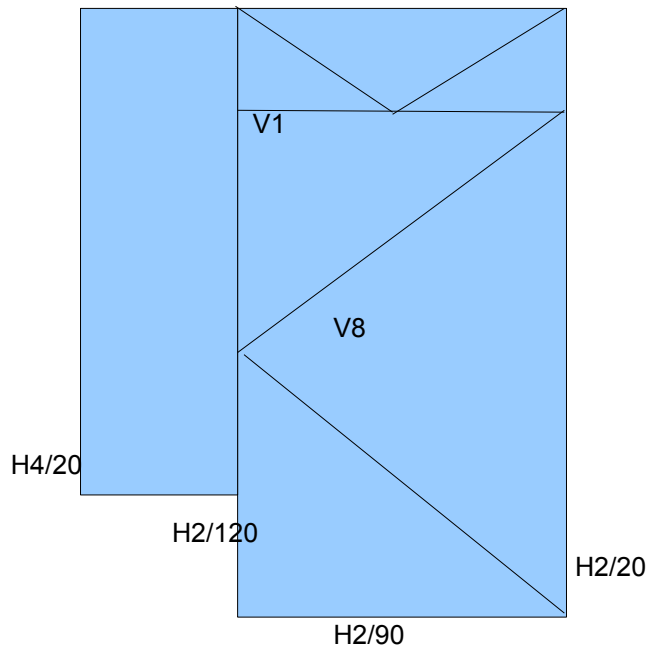
Peellandstraat 39 Achter

- Peellandstraat 39 was aan de achterzijde gedeeltelijk niet toegankelijk. Hier zal geëxtrapoleerd moeten worden.
- Geerenstein 6 was achter in zijn geheel niet toegankelijk. Hetzelfde gold voor Geerenstein 9.
