RENOVAID

Inventarisatie rapport

Peellandstraat e.o.

Rapportnummer: 10310
Auteur: Sjoerd van de Blankevoort
In opdracht van: XXXXXXXXXXXX
Datum: 23-11-10 © Renovaid b.v.

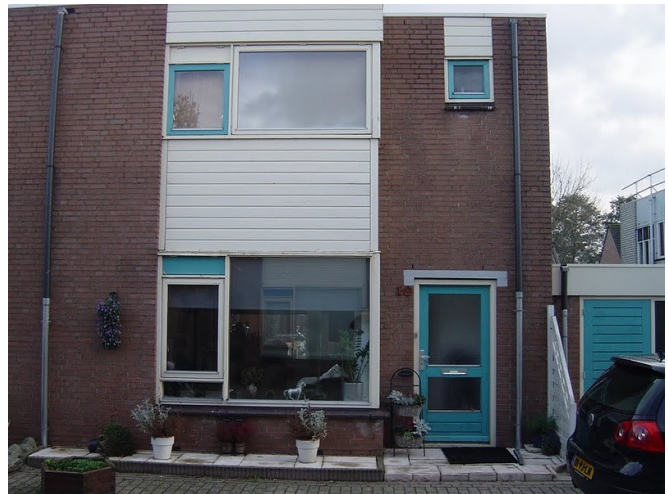
Geerestein 10 Voor

6 X MECHANISCHE BESCHADIGING (V9) OP DEUR
